## ウクレレリペア依頼

SonnyD 8弦ウクレレ(テナー?)  
ブリッジ剥がれの修理依頼

※お預かり後各部点検の結果、不具合箇所等のリペアと後付けピックアップの取り外しも追加依頼となった。

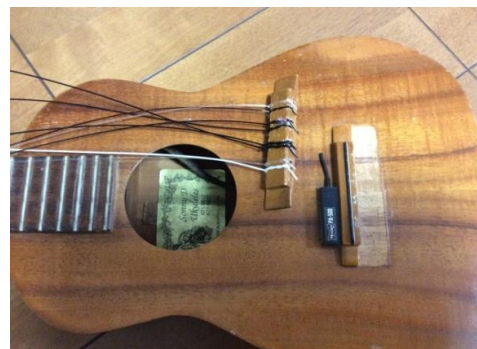
ブリッジ剥がれ状態

ブリッジは再発防止のため裏側にローズウッド補強ブロックを入れ貫通ピン打ち補強を実施。

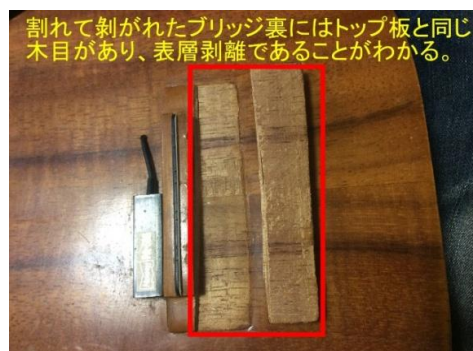
ブリッジ割れとTOP板表層剥離

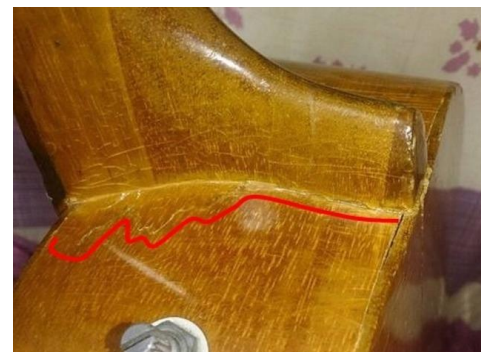
赤線内側クラック補修痕跡

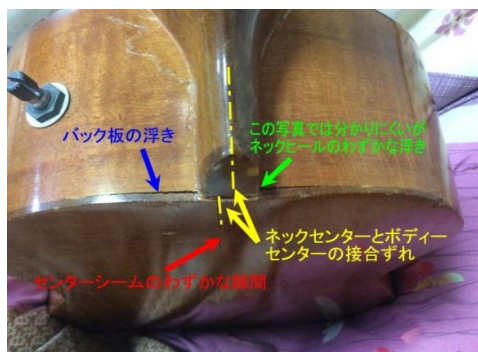
バックショルダー浮き、ネックヒール浮き、センターシーム隙間、ネックジョイントのズレ

ネックジョイント部の接合ズレはヒール形状が非対称で初期段階からと思われる。このような作りの粗さはSonnyDIにはよく聞かれる話だが、もしかすると低音弦テンション対策かもしれない...しかしながらヘッドセンターも若干ずれていることから非対称形状が意図的であるかどうかは不明であり、過去にネック起き(ヒール剥がれ)の経歴があると思われる修復時にずれてしまった可能性も否めない。ピッチ再調整などのリスクを考慮し特に修正は行わないこととした。またネックブロックの2つ穴は木製ピン打ち込み補強が行われていた可能性あり、ただしそれでもヒール部にわずかながら浮きを確認できたためビス打ち補強とした。

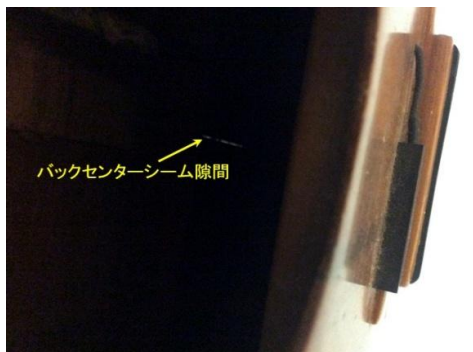
バックセンターシーム隙間

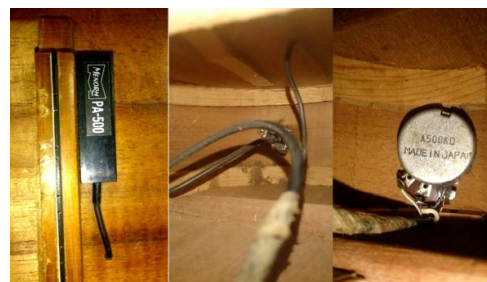
後付けピックアップ
