津市西丸の内25-16

樋上 益良 様 邸

既設の門・塀・車庫などリフォーム

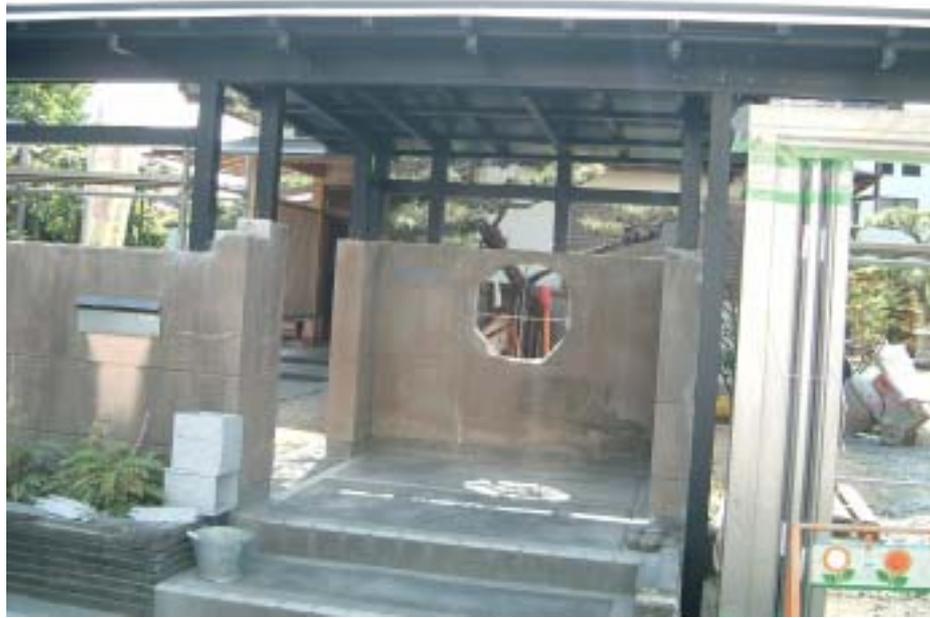
正門部分には屋根を大きく設け  
既設の壁面には丸窓を設けます。

丸窓は躯体を弱らせる事から内部  
に  
有る鉄筋と他に増し鉄筋をして溶  
接

補強を行っての施工です。

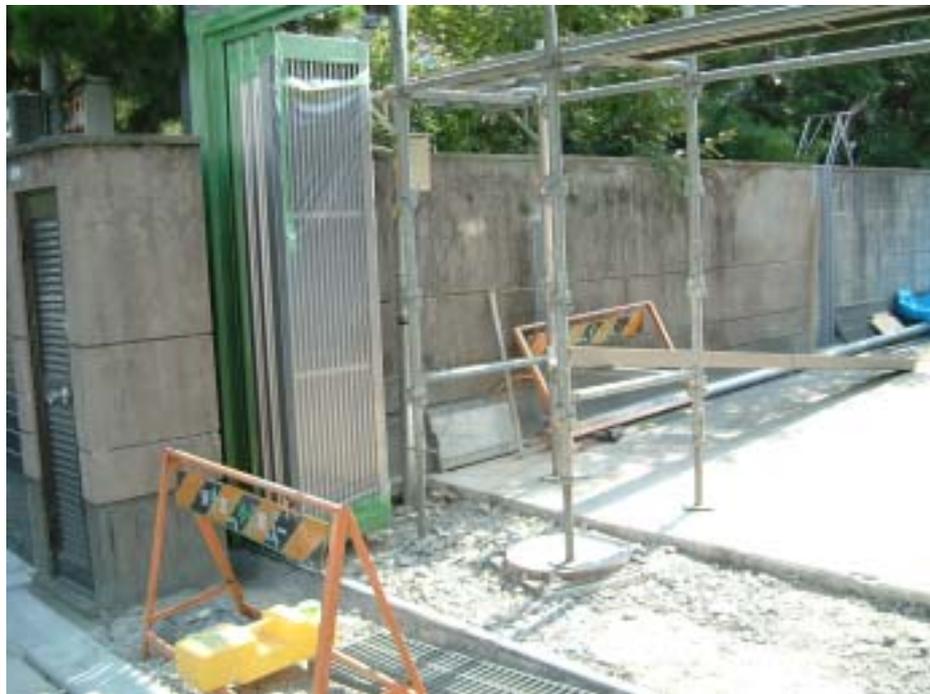
内部では車庫を建てて行く事から既設の控えブロックを撤去して代わりにH鋼をL型に加工した物を既設の塀の内部の鉄筋に絡ませて溶接した上で基礎はコンクリートの根巻を行いました。

出入口は化粧として石材を貼る為既設の土間コンクリートをハツリ取ります。

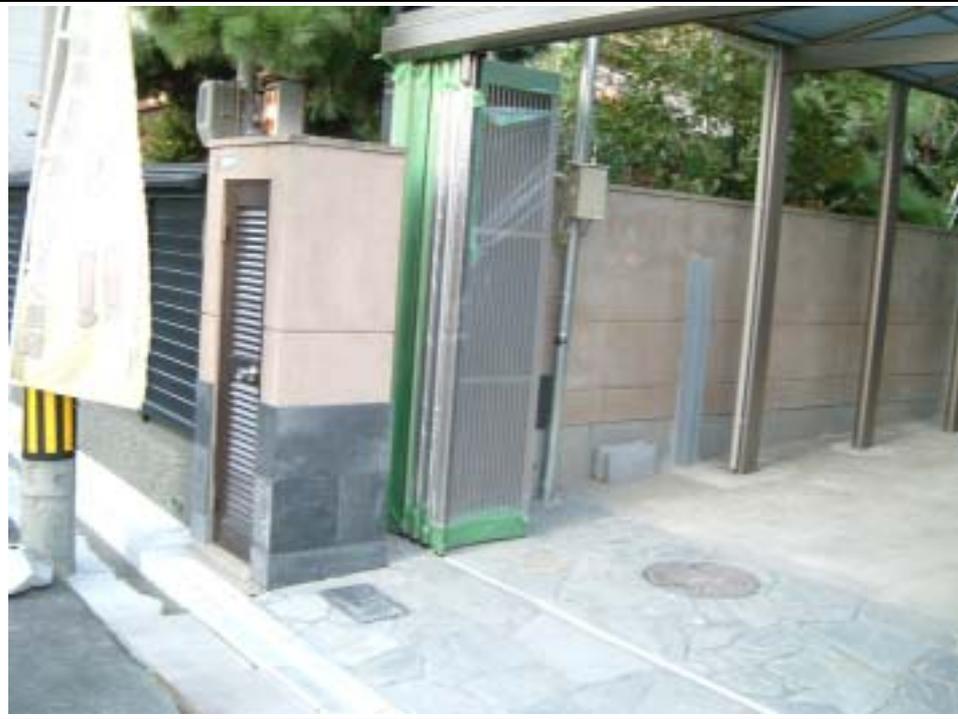
出入口の乱形貼り石と既設の塀を鉄骨で補強を済ませた様子も。

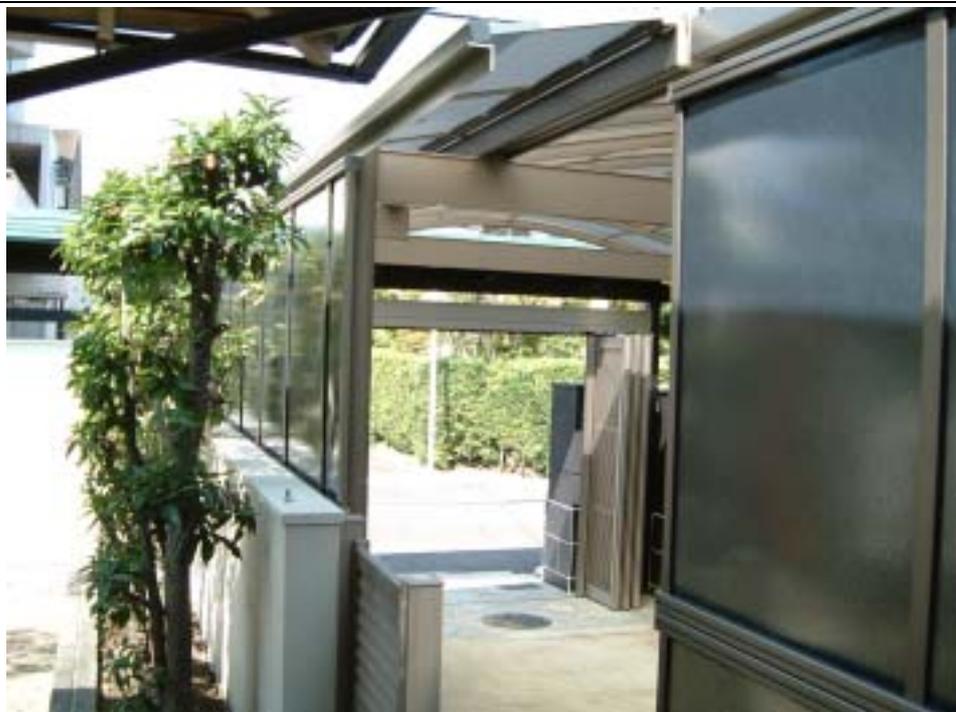
間口を拡大した躯体の様子が  
伺えます。
