一志町高野団地 T 様

車庫拡張リフォーム工事

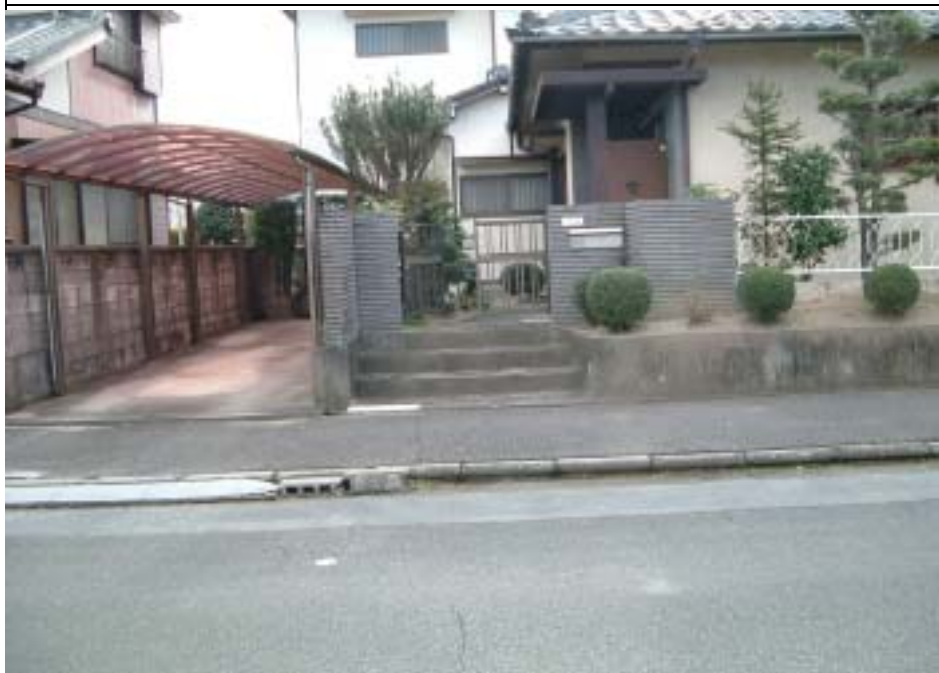
現状写真 その2

正門部分です。

縦列駐車場を設ける工事です。

排水設備工事が伴います。
トイレ&生活雑排水及び雨水等の
配管が目的の位置に存在します。

排水設備工事が出来る設計&業者
が居る(責任技術者)業者でない事
には工事の積算が出来ません。
配管をどの様に処理をして駐車場
を設計するかです。

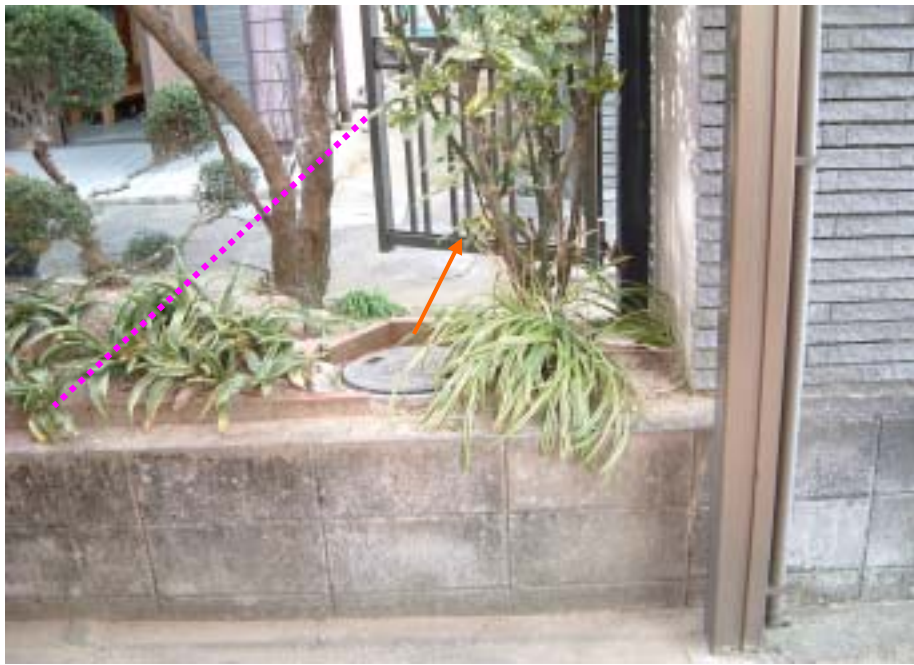
現状写真 その4

汚水排水樹が正門の真後ろに有り、それが 方向に向かっています。

ピンクの破線部分まで拡張を行います。

最終樹はオレンジの 方向の先端に有ります。

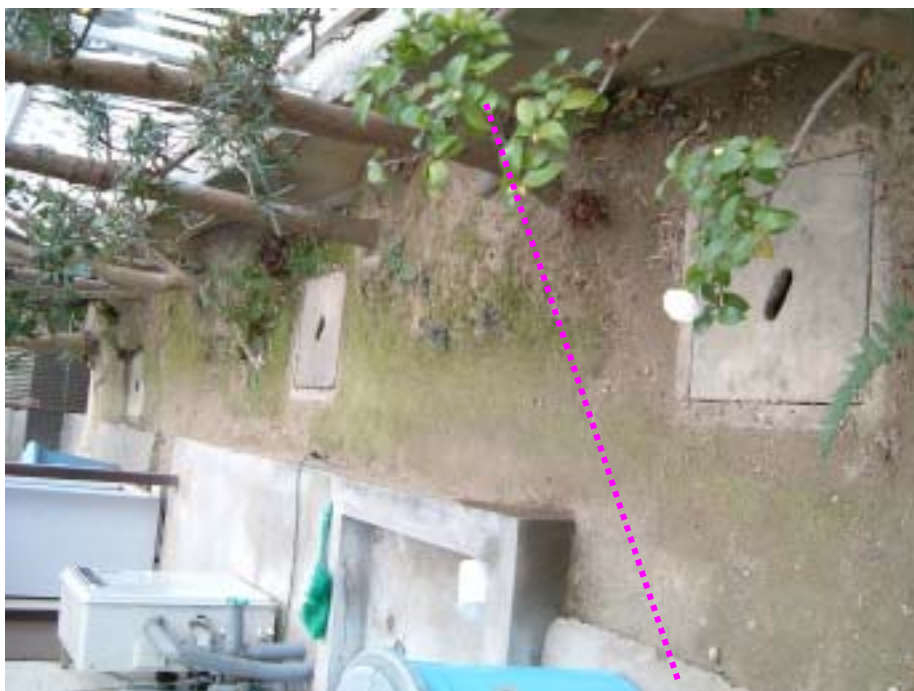
現状写真 その5

コンクリート製排水樹は生活の雑排水用の樹です。

トイレ&洗面所&台所&浴室等の排水を集結します。

ピンクの破線部分まで車庫が来る予定です。

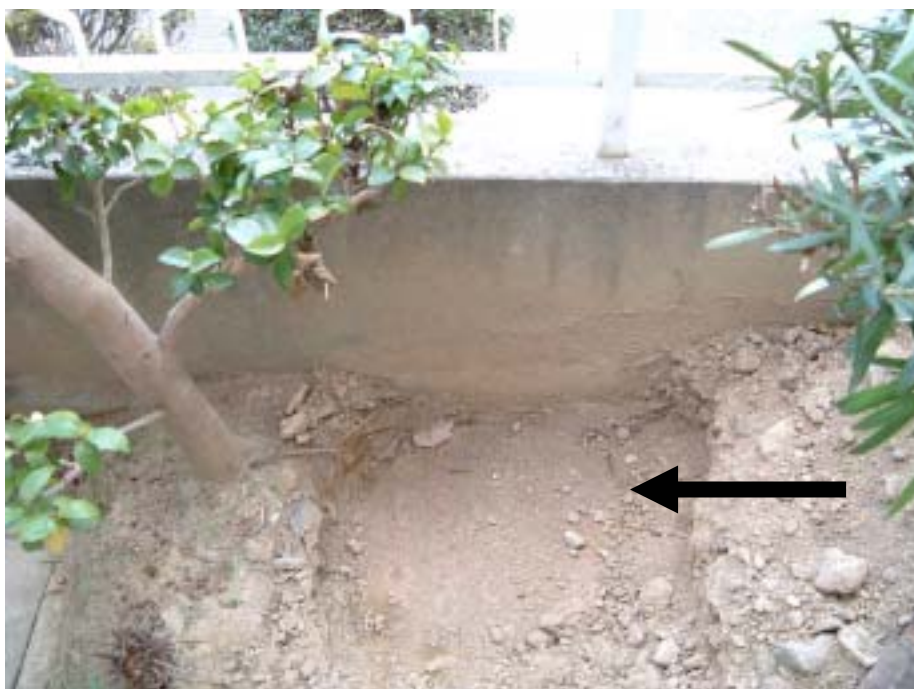
現状写真 その6

母屋のトイレの排水樹です。離れのトイレの排水を から受け入れています。

丁度車庫を拡張する一番に道路に近い場所と成っています。

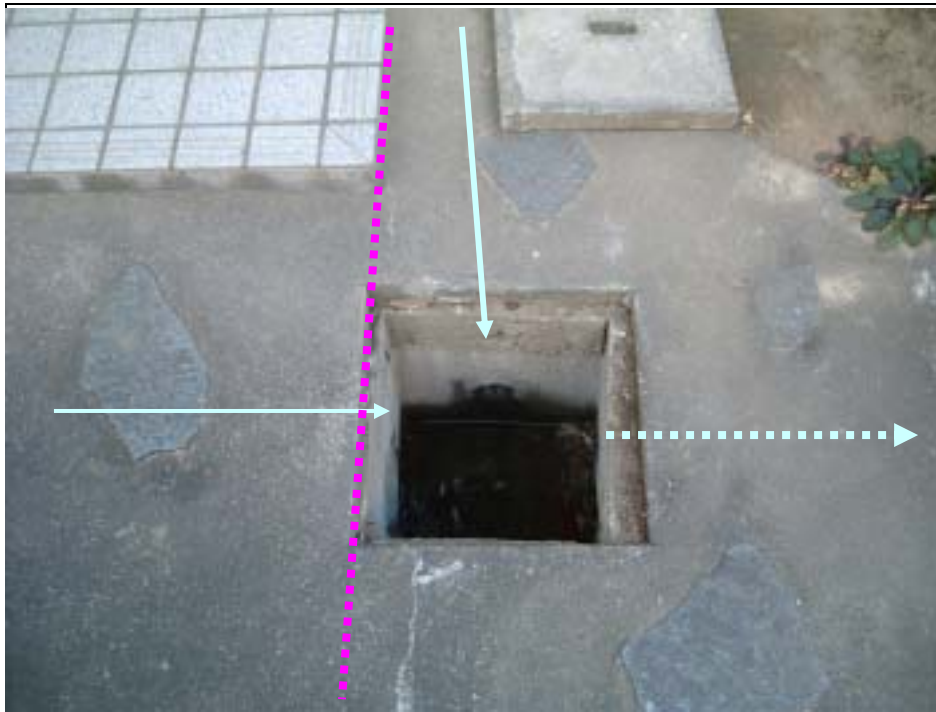
現状写真 その7

玄関前のアプローチの中央に雨水の集結枳が有ります。

其々の矢印方向から集結して破線
の方向へと道路の側溝へ排水され
ています。

ピンクの破線まで車庫を拡張しま
す。

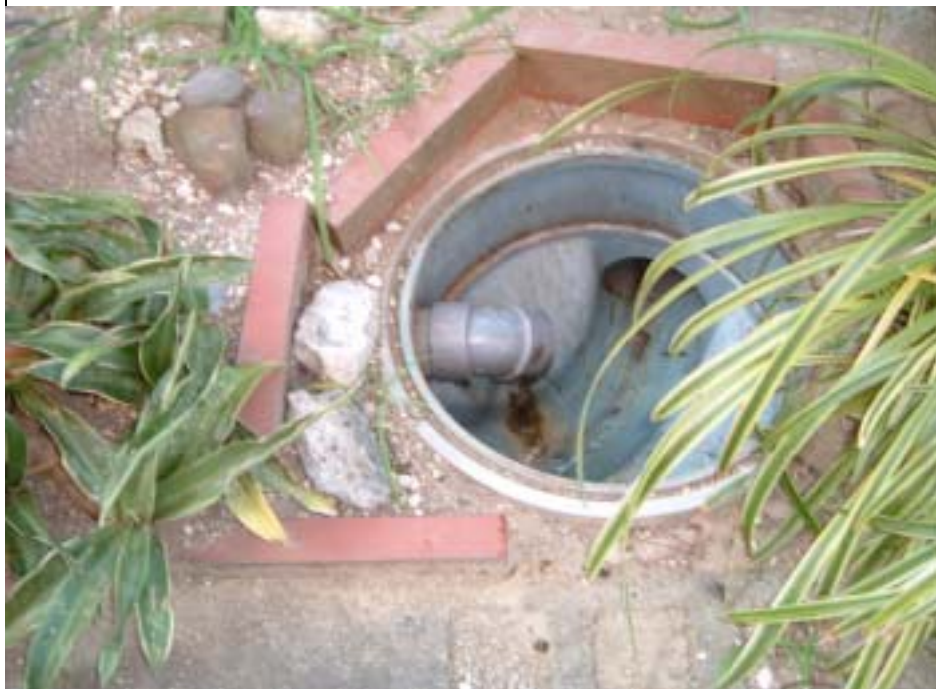
離れのトイレと洗面所の排水を
集結する枳です。

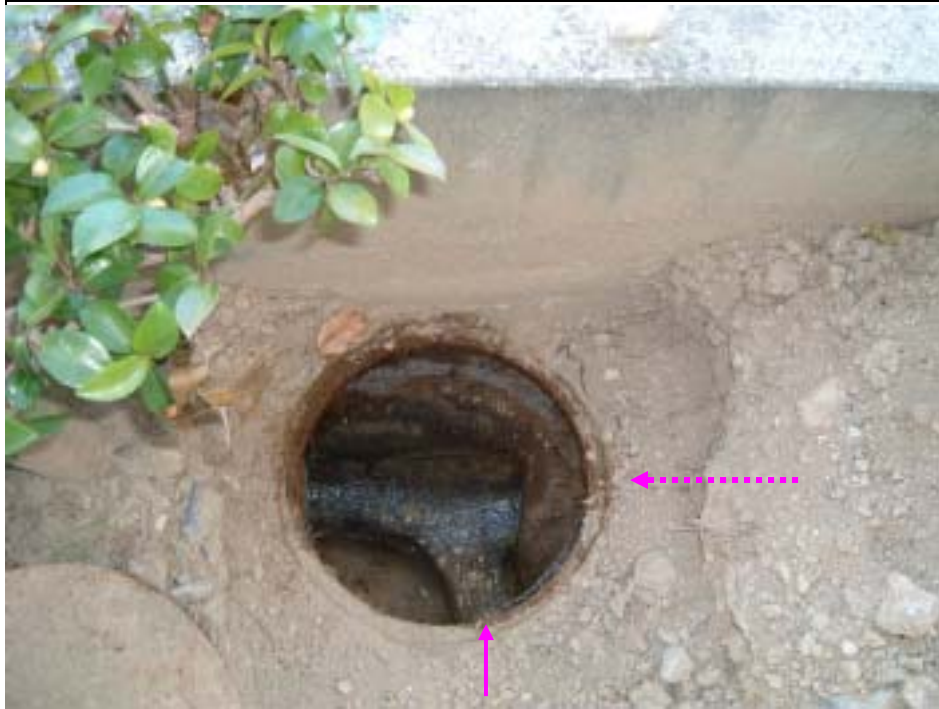
母屋のトイレの状況写真です。

離れのトイレの排水を受け入れて
居る事が良く理解できます。

破線が離れの排水です。

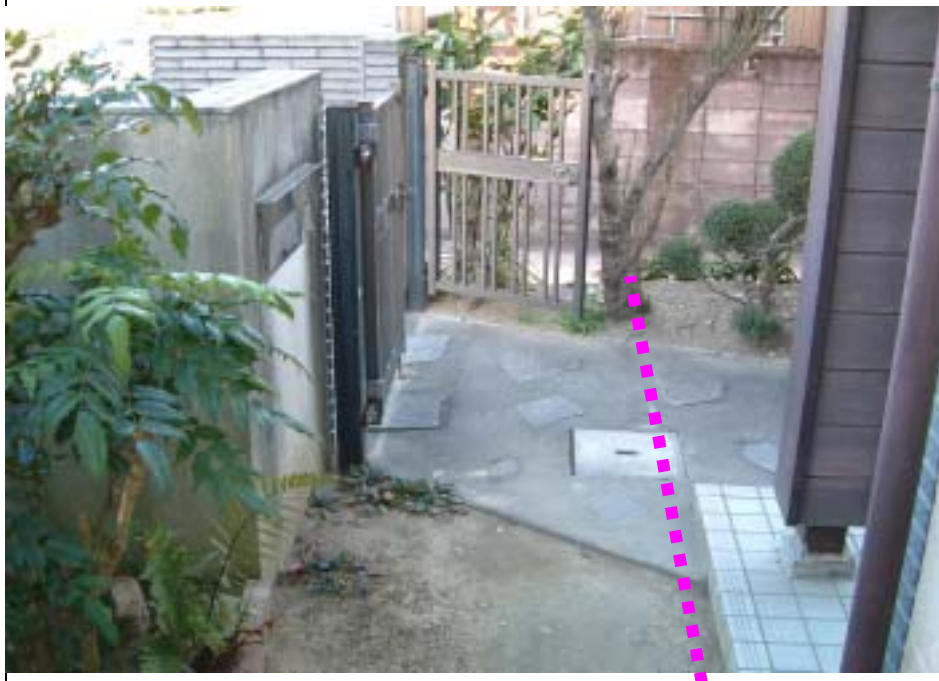
ピンクの破線まで車庫は来ます。

排水管はどうすれば良いかが設計
の基本です。

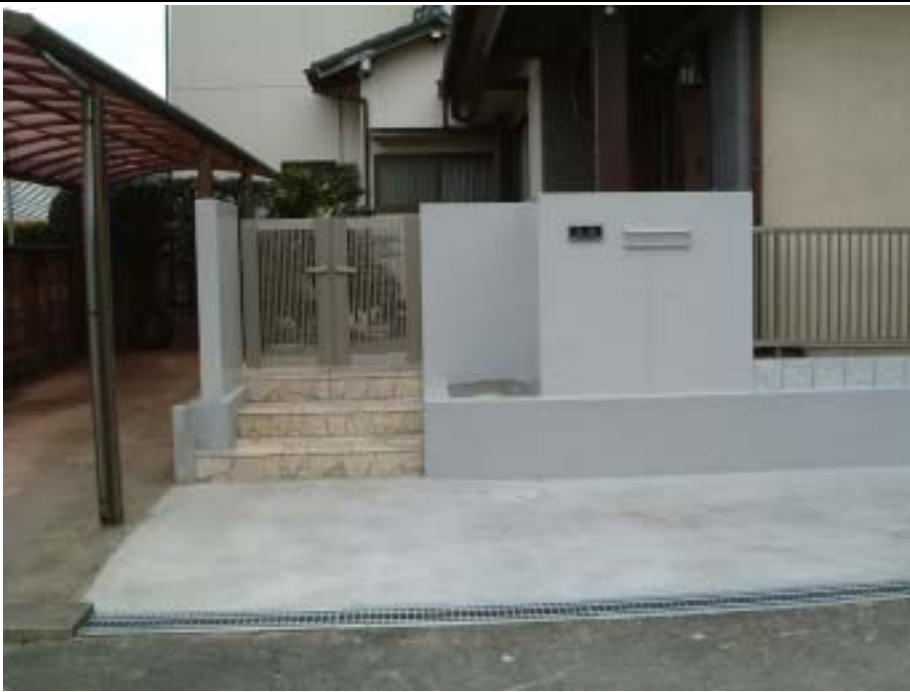
正門部分です。

以前の木曽コバタイルから少し変化の有る洋風ですが RC の打離しでの化粧仕上げです。

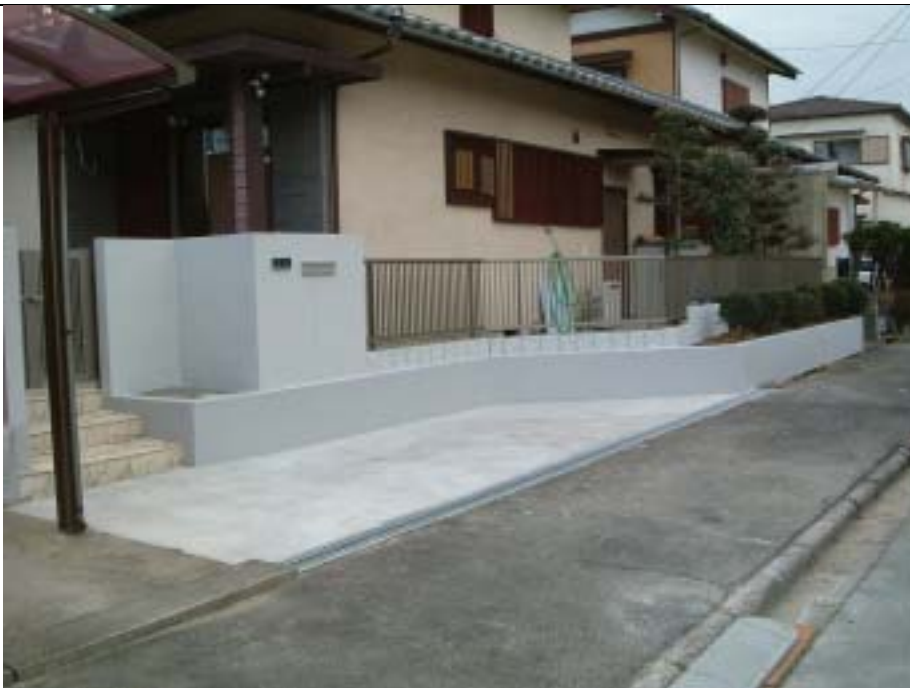
拡張された車庫の全景です。

正門及び階段も楽に設ける事も行い、花壇も設けての出来上がりです。

北側で少し暗く陽射しが少ない場所が全体に明るく成りました。

側溝部分も段差が無い溝蓋 = グレーチングを使って割れとかが無い様にの出来上がりです。

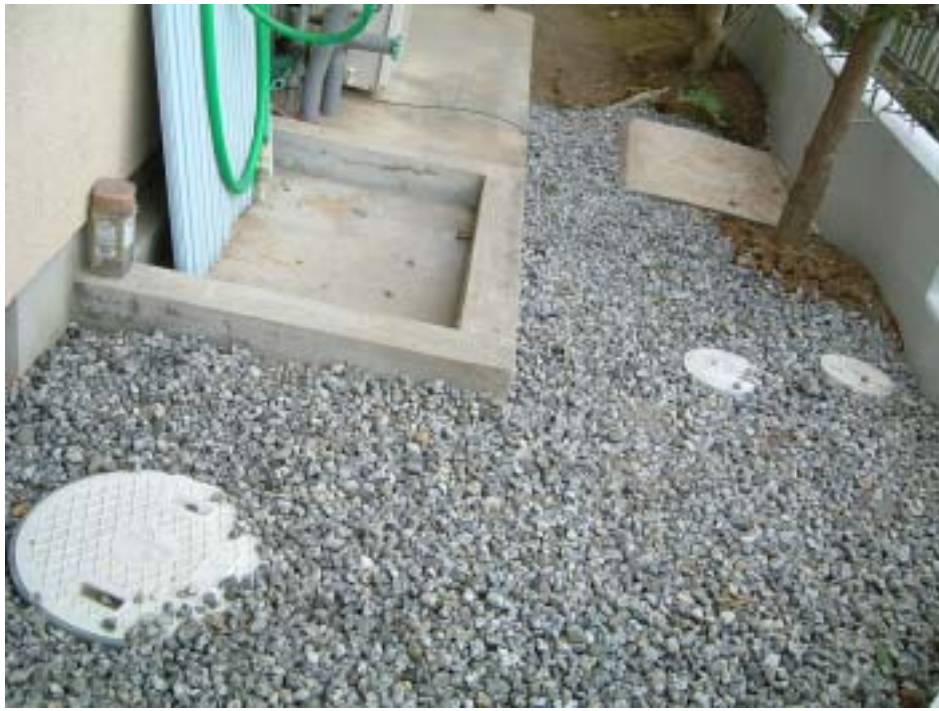
正門及び拡張車庫の全景です。

問題の汚水桝もご覧の通りに納まり、衛生分も完了です。
